浅析九圩港除险加固工程水下检修施工工艺

摘要: 通过九圩港闸室底板水平止水修复工程, 充分体现出气压沉柜在水下检修的优点, 特别适合沿江此类水闸对止水的维修, 施工时可防止因扬压力太大造成底板损坏。同时此次检修采用新材料进一步证明该材料适合类似工程的检修。

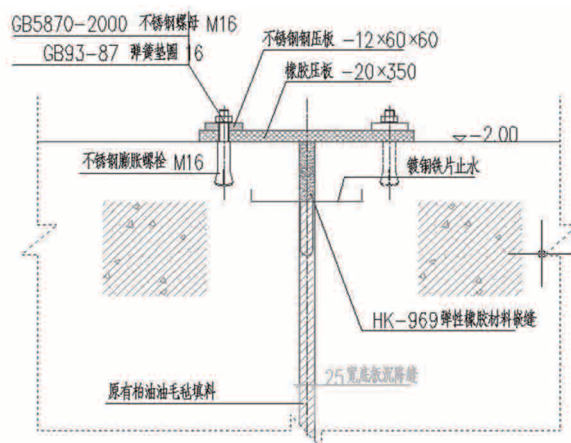
图 1 沉降缝修补示意图

南通九圩港节制闸水下检修主要内容为闸室底板沉降缝水平止水加固, 该工程是南通九圩港节制闸加固改造一单元工程, 加固前通过水下检查, 该闸存在沉降缝填料局部流失、两侧混凝土局部剥落等情况。需对九圩港节制闸 14 条闸室沉

降缝进行更换填料、加盖橡皮压板等加固检修, 消除工程安全隐患, 确保工程安全运行。地板沉降缝具体结构及施工图见图 1^[2]。

(1) 清理。利用扁铲子和穿心起子, 剔除缝中杂质及松动老化层, 清除过程中, 到止水铜片附近时便细心轻敲, 做到不损伤止水铜片, 然后用高压水将缝冲洗干净。

(2) 检查。在清理完毕沉降缝以后, 现场检查沉降缝顶部混凝土有无损坏, 若损坏面积较大则用水下混凝土进行修补, 若无损坏或者损坏较小则用 HK-969 进行局部修补。

(3) 灌浆。缝清洗完成后应随即浇筑弹性环氧砂浆, 如果清洗完成后由于某种原因浇筑暂停时在下次浇筑前需再次清洗缝面。在岸上拌好弹性环氧砂浆后采用料桶送至浇筑部位进行灌注, 采用专门的漏斗放在沉降缝上, 缓慢的通过漏斗向沉降缝内进行灌注, 直至与两侧的混凝土面齐平, 完成本次修补工作, 伸缩缝在斜面部位时可采用在表面覆盖一层油毛毡的方法确保浇筑后的伸缩缝与混凝土面形状保持一致。

(4) 加盖橡皮及不锈钢压板、螺栓固定。沿灌浆沉降缝覆盖厚 2 cm、宽 35 cm 橡皮压板, 并在橡皮两侧每间隔 30 cm 使用不锈钢压板及 M16 不锈钢膨胀螺丝在底板上打孔固定。覆盖橡皮分为三段 (外河侧、内河侧、工作闸门与检修门之间), 每段两端用长 35 cm 的不锈钢压板及 M16 螺栓固定。
