小型水库病害特点及除险加固措施浅析

Brief analysis of reinforcement measures and disease characteristics of small reservoirs

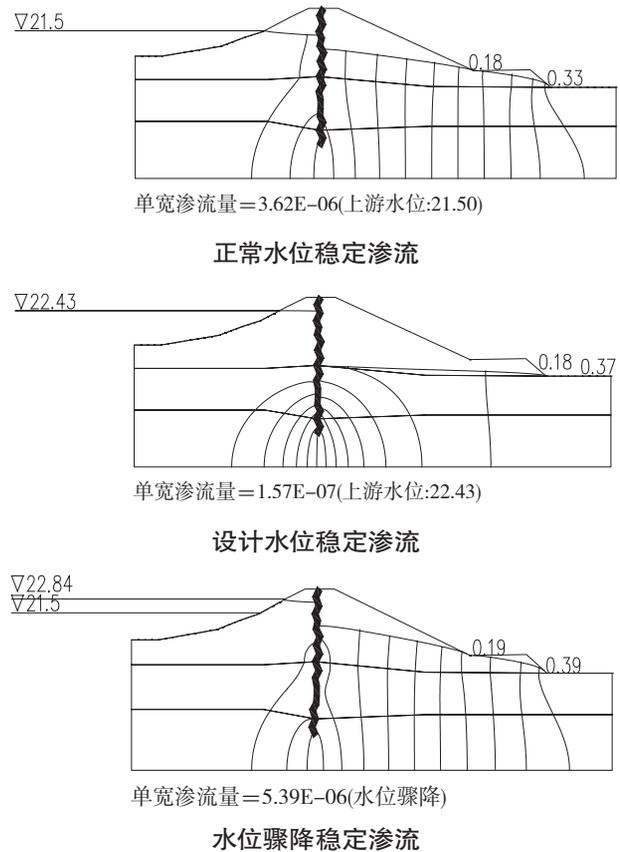
头小直径水泥土搅拌桩对大坝进行防渗处理, 固化剂主剂采用普通硅酸盐水泥, 级别 42.5 级, 水泥掺入量不小于 15%, 成墙厚度不小于 0.22m; 背水坡采用草皮护坡, 坝脚新建纵向导渗沟, 增设反滤设施(潘荣水库防渗处理后渗流计算结果见图 1)。

图 1 潘荣水库渗流计算结果
