# 淮阴抽水站现状问题分析与更新改造措施

**摘要:** 针对淮阴抽水站已建成运行多年, 目前存在机电设备老化, 水工建筑物混凝土碳化严重, 金属结构锈蚀等问题, 从水工建筑物、主机泵、辅机系统、电气设备等方面分析了淮阴抽水站现状及存在问题, 并提出了相应的改造措施, 为类似泵站的更新改造提供借鉴。

## Analysis of present situation and renovation measures of Huaiyin pumping station

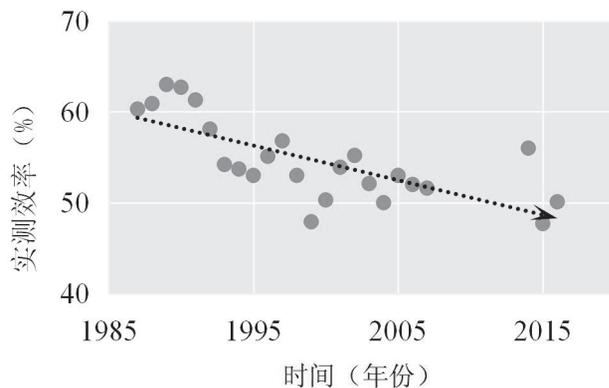
图 1 淮阴抽水站实测效率随时间变化趋势图

从表 1 和图 1 可以看出, 淮阴抽水站的效率呈逐年下降的趋势。1987 ~ 1990 年平均效率为 61.7%, 2004 ~ 2007 年平均效率为 51.7%, 下降了 10%。例如 2014 年 2 月测得, 泵站在净扬程 3.0 m 下的实测流量仅为  $104 \text{ m}^3/\text{s}$ , 与该泵站设计流量相差达  $16 \text{ m}^3/\text{s}$ , 减少了 13.3%; 实测泵站装置效率仅为 56.5%, 如按电机效率 97%, 流道效率 90% 推算, 水泵效率仅 64.7%, 与水泵设计效率 86.5% 相比, 下降了 21.8%。

(1) 主水泵长期处于非设计工况运行, 泵站多年实际运行净扬程在 1.5 ~ 3.8 m 之间, 低于泵站设计扬程 5.0 m, 与原设计时确定的水位组合有较大差异, 造成水泵长期处于低效率区运行。另外, 当水泵在偏离设计工况下运行时, 会使叶片入口冲角加大或减小, 在叶片进口边产生脱流与漩涡, 由于淮阴抽水站实际扬程小于泵的设计扬程, 造成在叶片正面产生脱流, 因而使叶片正面产生汽蚀破坏。

(2) 河道中污物、杂草较多, 泵站进口捞草设施严重损坏, 无法使用, 加大了拦污栅前后水位差, 使水泵运行振动加剧, 效率降低, 汽蚀加剧。

(3) 水泵叶片长期经水流、泥沙冲刷及汽蚀的破坏, 叶片间隙增大, 叶片成锯齿状, 均降低了水泵本身的效率。在叶片汽蚀后进行修补时, 由于叶片型线、堆焊工艺、打磨、变形等难以控制, 检修后的水泵汽蚀性能并不能明显改善。反复补焊使过流表面变得更加不平, 特别在堆焊后, 叶片表面形成大小凹坑, 汽蚀沿着这些坑穴向深处发展, 向补焊处周围延伸, 不断扩展, 使汽蚀破坏更加严重。

(2) 主水泵:按照原设计规模,更新 4 台主水泵。
