# 隧道穿越段长江堤防渗流原因分析及消险加固方案

**摘要:** 某隧道穿越段江堤发生了渗流, 通过对地质条件、探测结果等方面的研究, 进行渗流产生原因的分析: 该段江堤情况复杂, 历经多次工程建设, 江堤堤身及下部堤基可能受到扰动, 堤防土质变松散, 形成了渗水通道。结合江堤实际情况, 提出了消险加固方案, 并进行了多项稳定复核。本案例总结的经验和教训, 可为其它类似江堤提供经验和参考。

## Causes analysis and reinforcement plan of the Yangtze River embankment seepage on tunnel crossing section

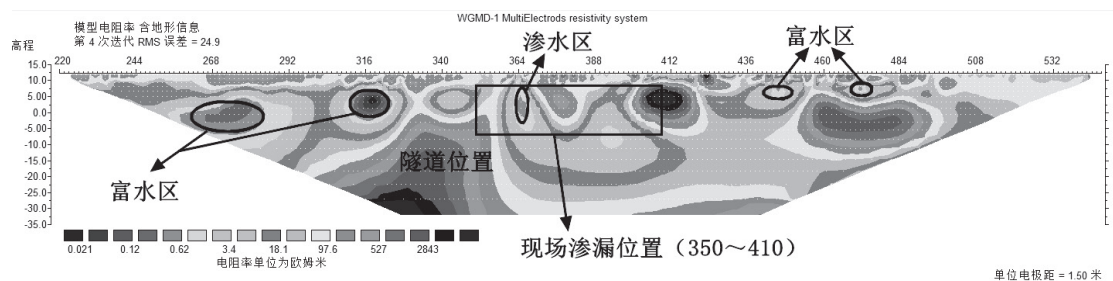
图2 高密度电法视电阻率反演云图(第一次探测,44 m测深)

险情发生时, 对该段江堤开展变形监测, 高密度电法和探地雷达探测等。监测和探测结果: 堤防表面没有发生危及结构安全稳定的有害变形, 堤防整体稳定, 堤防渗流总体处于稳定状态, 没有出现明显的冲蚀和空洞; 学校操场下方(过江隧道穿越区)有脱空区。监测结果见图 2。

2次高密度电法探测结果,第一次探测,江堤存在5处渗漏高风险区域,位于堤顶以下5~12 m

(高程 7 ~ 0 m);第二次探测,隐患位置(渗水区低阻区)与第一次基本一致,但埋深下降。雷达探测结果渗漏隐患区位置与高密度电法基本一致,隐患深度 5 ~ 16 m(高程 7 ~ -4 m)。

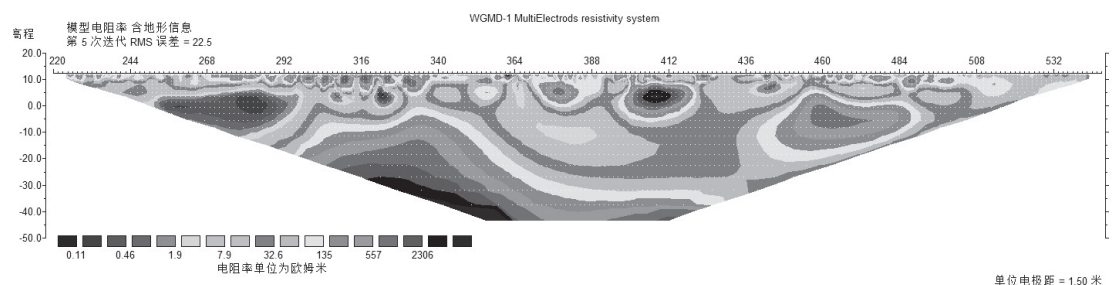
图3 高密度电法视电阻率反演云图(第二次探测,60 m测深)

本次高密度电法探测结果和前次比较,反演结果一致性较好,所获得的地层高、低阻分布情况基本相同,变化主要体现在低阻区域范围变小,埋深有所降低。这也说明随着长江水位降低,堤身地下水位下降,堤防浅层土体视电阻率升高,原先渗水区低阻区域埋深明显下降,高富水异常区范围减小。探测结果见图3。

探地雷达探测结果显示堤防的高富水异常和局部渗水异常消失,堤防局部地段堤身存在软弱区,主要分布在堤防的迎水面;操场地面下方的富水异常消失,但混凝土底板下方的脱空异常更明显,局部存在土体软弱区。

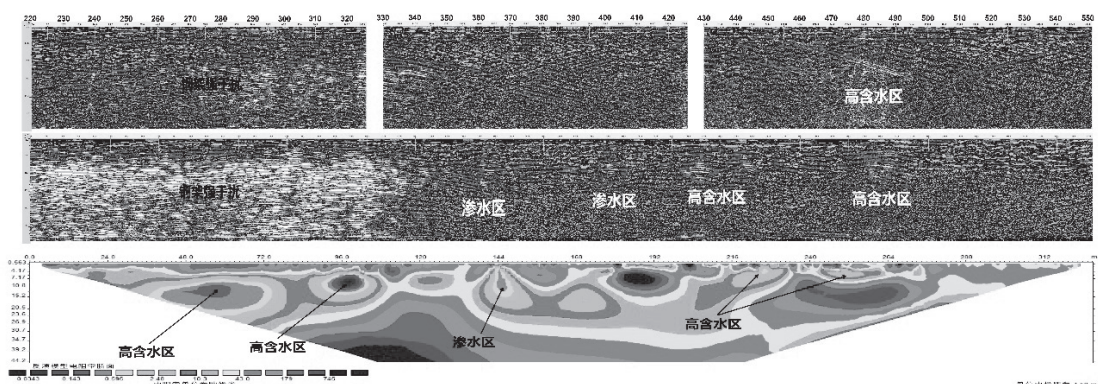
图4 堤防低频雷达和高密度电法探测成果和解释剖面图像对比

2次探测结果:堤防渗漏隐患的位置和范围

基本一致,基本圈定了探测范围内的渗漏隐患点。第一次探测隐患高程在7~0 m,第二次探测为7~-4 m。堤防低频雷达和高密度电法探测成果和解释剖面图像对比见图4。

本段江堤涉及隧道穿越、滨江环境整治、学校建设等,情况较为复杂。隧道下穿江堤,江堤堤身及下部堤基可能受到扰动,局部堤防土质变松散,综合险情、探测及勘察,江堤有疑似渗水通道。

江堤险情主要为渗水,防渗(截渗)采用垂直防渗墙型式。现状江堤堤顶总宽在 11 m 以上,防渗墙布置于堤顶。考虑险情较为复杂,且该段江堤位于城区较为重要,采用前后两道防渗墙方案,前排防渗墙采用多头小直径深搅桩成墙,后排采

防渗深度:按探测结果隐患深度、距盾构顶的安全距离和工艺,前排深搅桩防渗墙防渗底高程 -6.0 m;后排高喷桩防渗墙底高程 -11.0 m。前后两排防渗墙顶高程,按不低于设计洪水位,均为 11.0 m。
