长江扬中河段指南村窝崩 应急治理及效果分析

摘要:2017 年 11 月, 长江扬中河段指南村岸段发生窝崩险情, 致使江堤和民房崩塌, 危及人民生命财产安全。针对崩岸发生地段子堤应急抢筑、干堤复建和窝塘治理、护岸等治理原则、治理措施等进行介绍。运用实测资料对治理效果进行研究分析, 为类似窝崩的抢护治理提供指导。

Emergency treatment and effect analysis of arc collapsing in Zhinan Village, Yangzhong Reach of the Yangtze River

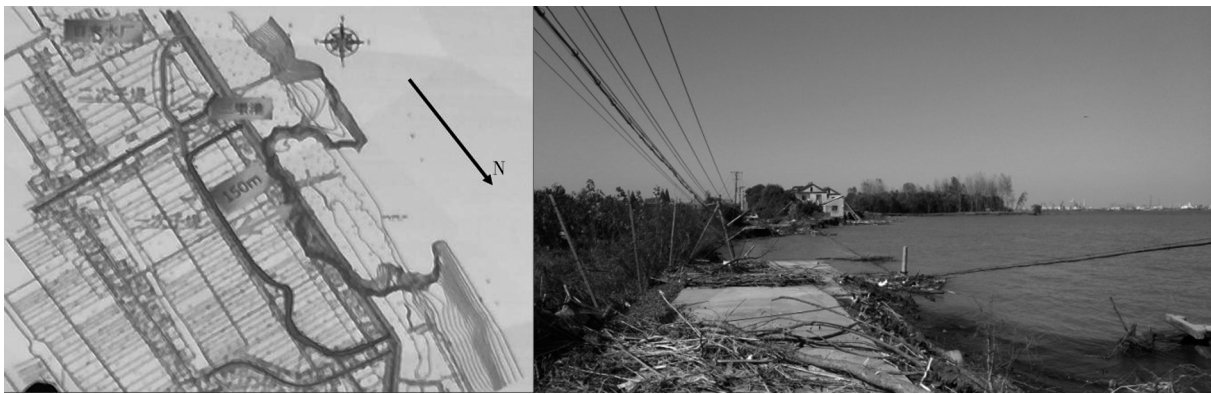
2017 年 11 月 8 日凌晨 5 点, 扬中市三茅街道指南村附近发生窝崩险情, 09:20 时坍势加剧, 11:00 时险情进一步扩大, 威胁到主江堤, 11:20 时主江堤开始坍失, 之后坍势渐缓, 至 18:00 时基本趋于稳定。崩岸形成的窝塘呈“Ω”形状, 窝塘中间区域较为平缓, 底高程一般在 -20 ~ -30 m。共坍失

主江堤 440 m、江岸线 540 m, 坍失最大进深 190 m、面积 9.73 hm²、房屋 9 栋^[1], 窝塘内共计塌坍 158 万 m³。窝崩现场见图 1。

图1 扬中指南村窝崩位置及现场图

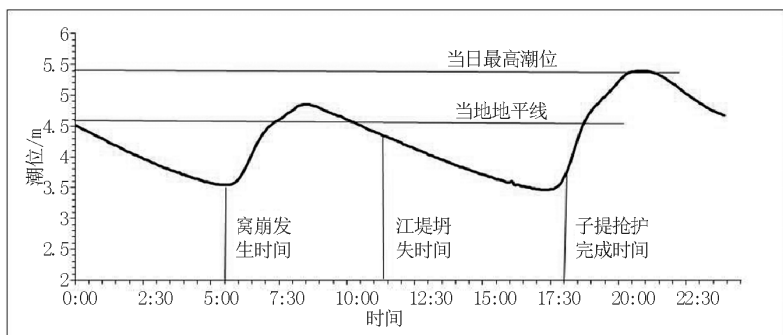
2017 年 11 月 8 日的潮位过程如图 2 所示(85 国家高程,下同),根据记载,在凌晨 05:30 时发现窝崩,09:20 时坍势加剧,11:00 时险情进一步扩大,威胁到主江堤,11:20 时主江堤开始坍失,之后坍势渐缓,至 18:00 时基本趋于稳定。

图2 枯季大潮潮位过程线

现场预判,晚高潮水位在 20:00 时 5.40 m 左右,预测水位将超过地面 0.7 ~ 0.8 m(实际约 0.9 m),必须在 18:00 时涨潮前完成子堤抢筑,时间仅剩 6 h。

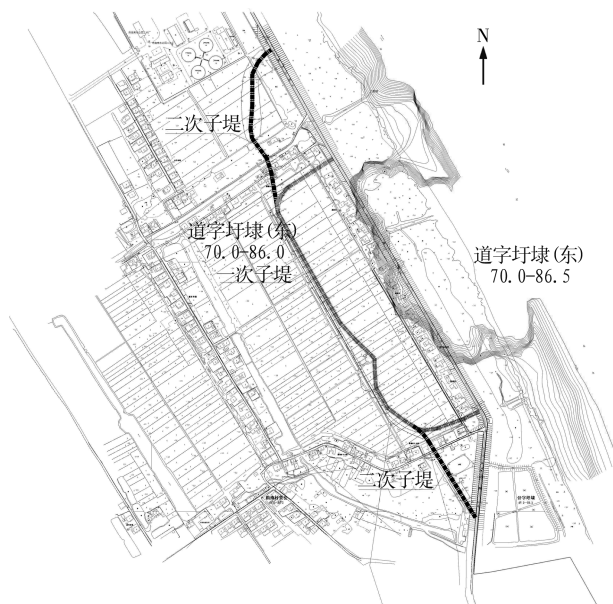
图3 子堤抢筑堤线示意图

向北至自来水厂,下游向南至指南站附近,填筑子堤长度共 1.39 km。堤线平面走向见图 3。

设计水位:主要依据本河段 11 月至次年 4 月历史最高水位确定,根据河段附近过船港闸水文站统计数据分析,确定子堤设计洪水水位为 4.06 m。

断面设计:子堤堤顶高程考虑风浪及超高,本次设计安全超高为 1m,子堤顶高程不得低于 5.1 m,堤顶宽度为 3 m,两侧坡比均为 1:2。

堤线布置:考虑崩岸段周边安全距离,结合现有上堤道路布置,在主江堤后方约 150 m 处抢筑 1.5 m 高的临时子堤:子堤上游至三墩港南侧,下游至指南村十五组。11 月 9 日根据崩岸进一步发展状况,为防止子堤崩塌,将其两端进一步延伸,上游

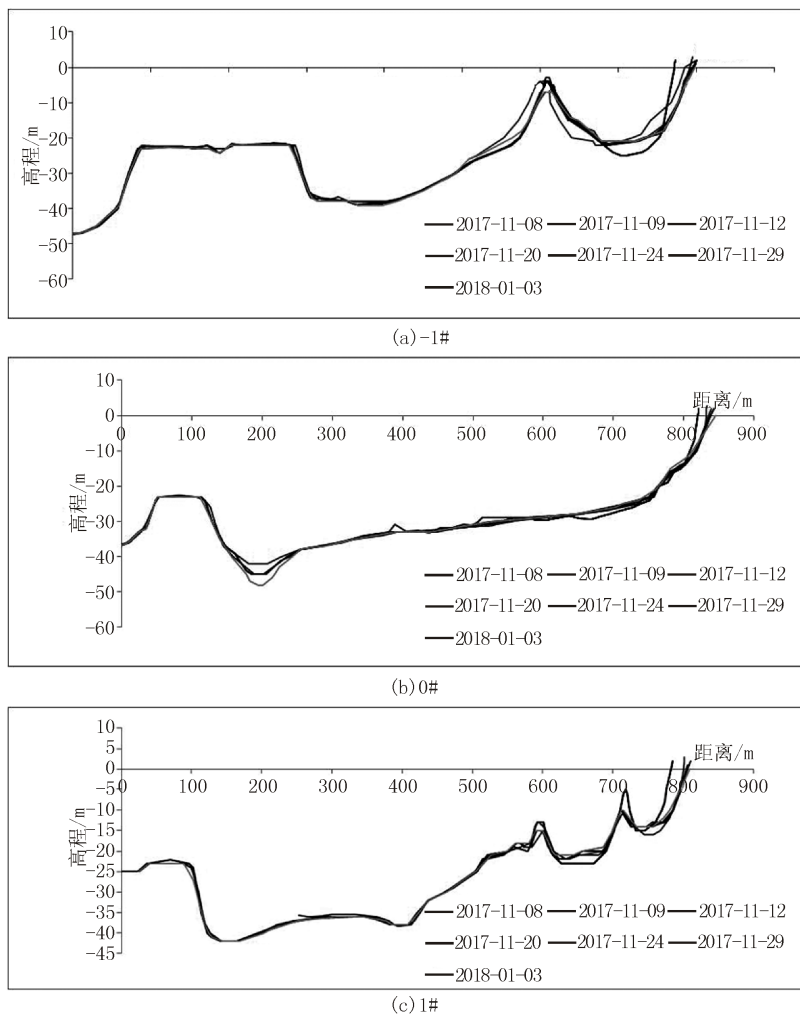
抢险工程施工期间共完成7次水下地形监测,监测表明:窝塘形成初期,2017年11月9日至20日,陆上陡坎存在调整、后退的现象,水下岸坡(尤其是0 m等高线)持续缓慢后移;2017年11月29日至2018年1月3日,窝塘内基本无明显变化,窝塘近岸陡坎继续坍塌,但速率渐缓,窝塘中部因坍塌土体堆积而表现为等深线略有收缩;随着近岸不断坍塌,窝塘近岸边坡变缓而趋于稳定,坍塌下来堆积窝塘中部的松散土体逐渐外流、沉陷,窝塘中部表现为等深线略有扩展,见图4。

图 4 窝崩后口门河床断面地形变化
