2016年夏至2017年冬五牧河防汛抢险分析

摘要:通过记录无锡市新沟河五牧河2016年夏至2017年冬经历的3次汛情抢险情况,分析险情产生原因,找准解决应对方案。

Analysis of flood control and emergency rescue of Wumu River from summer 2016 to winter 2017

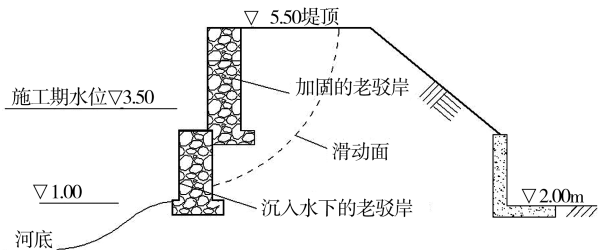
图 1 两级驳岸剖面图

五牧河的驳岸不同于常规河道的驳岸挡墙,历史的原因,使得河道驳岸呈阶梯状形态;底层级的古老驳岸已沉入水下(图 1~2)。

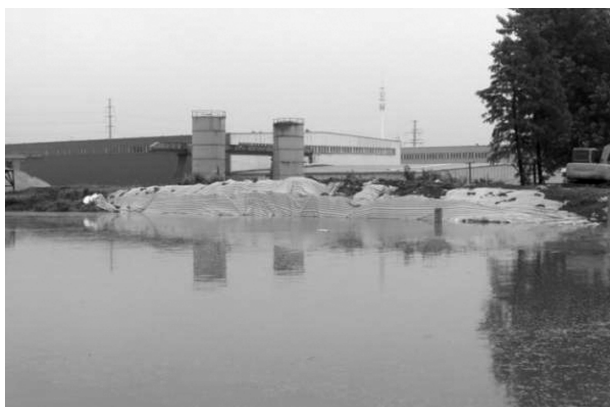
图 2 滑坡段图片

6月21日,驳岸加固打预制桩施工,当12 m 预制桩在沉入第五根桩时,因水下地形复杂多样,水下一级挡墙全线崩塌,43 m 长河堤在半个小时之内大半幅滑移入河道,此时,情况万分危急,若不及时采取措施,大堤将有可能逐渐全部坍塌,高于地面近 2.00 m 水位差的河水有可能形成缺口,一泄千里,后果不堪设想。

防止堤防再次滑移、坍塌,成为十万火急的大事。经过多方商讨,打桩加固是首选方案,但是,可使用的防汛备用桩木数量远远不足。在此万分紧急的时候,为施工该段深水区挡墙加固任务、从其他工程调入的水下支模用的 210 根 32#槽钢,恰好就在这一天傍晚船运至工地。为抢在暴雨前,连夜调遣设备与机械进入现场。打桩、垫竹板、填土、覆

盖防雨布,一道道工序紧张有序,经过一昼夜施工,终于在半个多月的梅雨期、及梅雨季的暴雨来临前化险为夷。

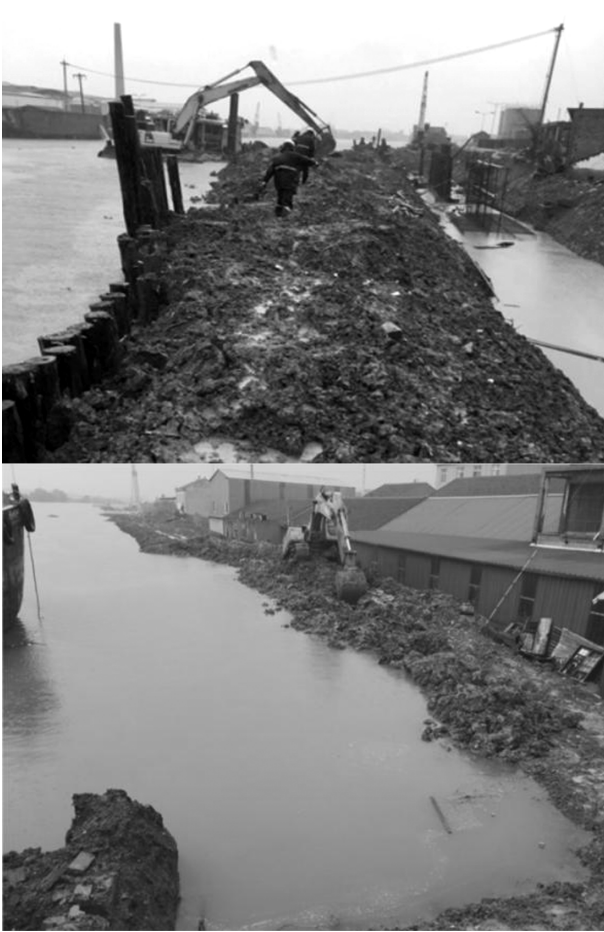
在连日的降雨下,河道水位已经上涨到 4.50 m,水面已经接近开挖后的堤顶,两个搅拌桩施工作业面,局部低的堤顶出现河水漫坝现象,此时降雨还在继续,水位还在不断上涨,两段 110 m 和 280 m 的大堤随时都会出现全线漫坝。

图3 460型挖机水下取土加高堤防

在面临如此严峻的困难时,更大的水上反铲挖泥船解决了全部问题,工地防汛值班设备 460 型反铲挖泥船经过 7 h 对全线进行加高(图 3),加上 30 多名工人抢险(图 4),使 390 m 大堤安全度过了此次降水。后经水位观测,最高水位达到 5.56 m,创造历史最高纪录。

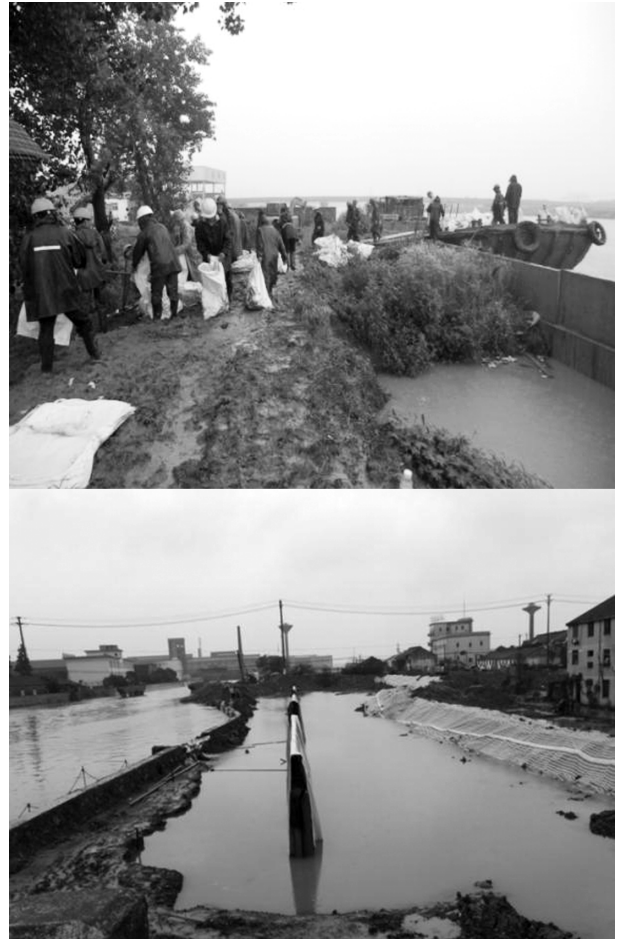
图4 协助地方政府抢险装运土方构筑第二条防线梳理。
