# 金宝航线三河船闸通航安全分析 及过闸能力提升措施

潘卫凯

## Analysis on navigation safety of Sanhe Ship Lock on Jinbao Route and measures to improve lockage capability

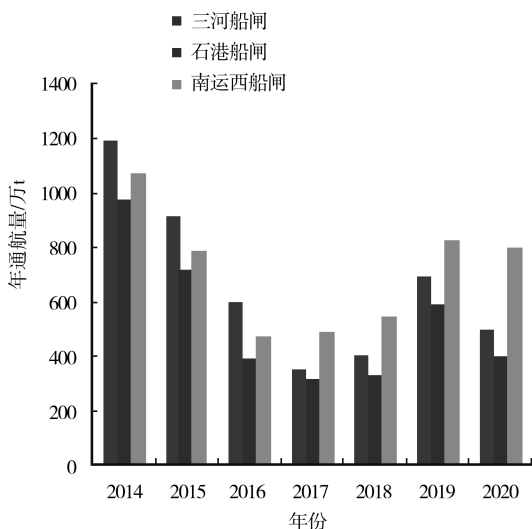
图 1 金宝航线沿线船闸通航量

船闸年通航量均大于其他 2 座船闸,主要影响因素为大量洪泽湖运砂船下行,洪泽湖禁采效应逐步增加。2017 年至今,三河船闸年通航量均小于南运西船闸,期间洪泽湖全面禁止采砂成效显著,三河闸泄洪和下游槛上水深较低成为主要影响因素。金宝航线沿线船闸通航量对比分析见图 1。
