灯泡贯流泵典型故障诊断分析

摘要:针对灯泡贯流泵存在的典型故障,介绍了大型灯泡贯流泵典型故障的发生原因以及解决措施,从典型故障案例出发,介绍了灯泡贯流泵泵站运行典型故障的预防措施,结论可为同类型泵站的运行管理提供参考。

Typical fault diagnosis analysis of bulb tubular pump

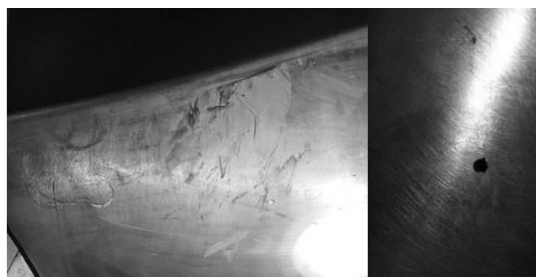
图2 泵站叶轮损伤图

(1)1号泵站建立运行至今叶轮状况良好,未发现叶轮严重气蚀痕迹,但表面仍有少量气蚀损伤痕迹,图2为1号泵站叶轮损伤图。根据该站近年运行情况分析可能因为下游水位偏离运行工况。1号泵站叶轮为可调节式,经过精密设计,故应不存在安放角度不合适、水流入流方向等问题,但1号泵站在泄洪、排涝时需要长时间偏离工况运行,下游水位过低会导致机组过载,加重叶轮气蚀。

(1)采用高强度耐气蚀的材料。可以采用高强度耐气蚀的涂料,涂抹在叶片表面防止气蚀,加强其抗气蚀性能。1 号泵站在发现叶轮气蚀损伤后及时用耐气蚀材料进行了修补,之后水泵运行平稳,修复效果良好。

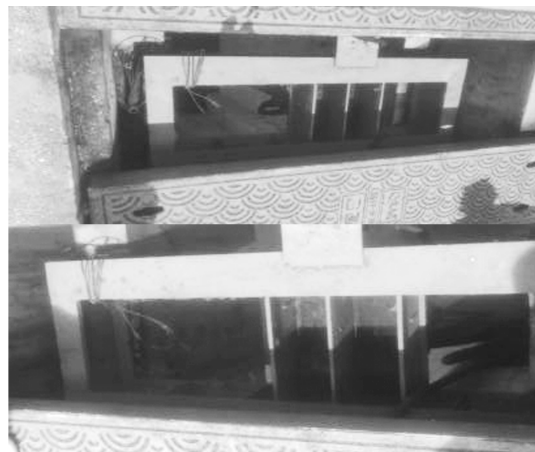
图3 泵站工作门故障

(1)1号泵站近3年运行过程中发生了8起不同工作门故障事件,故障原因大多为开度仪问题,如2019年发生了2起因开度仪器问题而导致的工作门故障,一起为开度仪上的传感器附件漂浮物影响了传感器的感应,钢丝绳无法收回,造成工作门

无法正常启闭;另一起故障原因为开度仪固定杆断裂,水流将固定杆冲向外侧倾倒,使钢丝绳无法向外拉伸,使得开度仪显示为负值,见图3。

(3)选择合适的开度仪,加强对开度仪的维修与护理。开度仪也是很多闸门故障事故发生的原因,开度仪的故障原因多种多样,除了开度仪本身的原因还有可能是与开度仪匹配的传感器发生故障,因此,应当加大对开度仪定期巡检的力度,组织人员对闸门附近的杂物进行定期清理以提高传感
