大型立式轴流泵站典型故障调查分析

摘要:针对大型立式轴流泵站存在的典型故障, 调查统计了5座立式轴流泵站。根据故障资料, 对泵站主机组、辅机系统及断流设施进行案例分析, 得出系统发生故障的主要部位及其主要原因。从泵轴及轴承故障、叶轮及导叶体磨损故障、叶调机构故障、电机定子短路故障、断流设施故障、主变及站变故障6个方面给出故障预防策略和防治措施。分析结果可为管理人员提供快速找到对应的故障处理方法, 提高泵站智能化管理效率。

Investigation and analysis on typical faults in large vertical axial flow pumping station

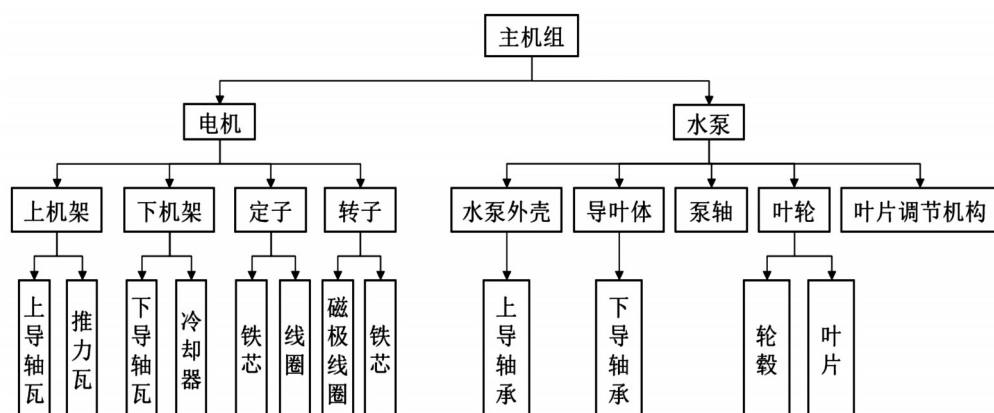
图1 泵站主机组故障主要发生部位

泵站机组的主要作用是转换和传递能量,其功能包括翻水调水、提水排涝、灌溉等,确保主机组的正常运行是泵站安全调度的一环。根据前期收集的故障资料分析,主机组故障的主要发生部位如图1所示。

泵站A存在水泵大轴磨损严重的现象。在汛前对6台水泵大轴进行的检查中曾发现过最深处的磨损约为3~4 mm。同时,电机推力轴承温度过高导致烧瓦,造成该故障原因可能为推力轴承结构性缺陷或者现场切割叶片造成的转轮体不平衡。

泵站B水导轴承磨损严重,泵轴局部偏磨较为严重。1#机组水导最大2.53 mm,填料2.6 mm;2#机组水导最大磨损2.20 mm,填料1.1 mm;3#机组水导最大磨损2 mm。返厂后经检测发现,轴颈材料中Cr(铬)含量为5.167%,低于设计要求。

泵站D的6#水泵轴轴颈磨损,轴颈磨损变为大

轴磨损。造成该现象一方面是由于轴瓦原先采用的是橡胶,材质选取不合适;另一方面因为前池船闸开启频繁,前池流态差,机组振动大。

泵站E通过水下检查发现,1~5#机组水导轴承磨损严重,导致机组运行不稳定,振动加大,存在安全隐患。1#机组水导轴颈最大0.18 mm,2#机组水导轴颈最大0.86 mm,3#机组水导轴颈最大0.90 mm,4#机组水导轴颈最大1.6 mm,5#机组水导轴颈最大2.32 mm。在水泵轴、水导轴承返厂维修后,经检测发现,轴颈材料中Cr(铬)含量为4.02%,低于设计要求。

泵站A后导叶体存在不同程度损坏,后导叶体螺丝孔变形或变大,无法固定住水导轴承。这是由于机组大修工作量增加,超过了正常周期性大修范围。

泵站A转轮体内部出现锈蚀,铜衬套损坏,液调机构卡死,无法调节叶片的角度。据调查分析,由于转轮体密封条件不好,转轮体内部进水,导致叶轮内部小轴与上下铜套接触部分锈死,无法通过小轴的上下移动来调节叶片。

泵站C叶轮叶片不能维持固定角度,叶片与叶轮外壳磨擦伤严重,叶片角差超差,达37 mm。该故障主要由于机组长时间在恶劣环境下偏工况运行,如汛期时,加重了轴承的磨损与叶轮叶片汽蚀。

泵站E叶轮外壳发生内部间隙汽蚀,汽蚀位置为叶轮外壳内壁不锈钢带下侧宽约10 cm范围。这同样是由于机组长时间偏离工况运行,加重了叶轮汽蚀。

泵站C存在叶片调节机构存在渗油现象,叶片

与叶轮室有碰撞摩擦导致严重变形。分析其原因为泵站巡检检测力度不到位,在设备开始出现老化损坏趋势时就应及时维修更换,而不应该在损害影响到机组正常运行时才进行维护。

泵站D发生过主机叶调机构甩油现象,影响设备安全运行。分析故障原因为受上下游水位影响,船闸开启频繁,机组振动加剧,叶调机构浮动套和小轴磨损其间隙增大,造成漏油量增大,无法及时排到回油箱。

泵站A在运行中6 kV总进线跳闸,导致了全站停机。经检查后发现是电机定子绕组匝间短路的故障。分析其事故原因是由于定子绕组在生产过程中浸漆处理时存在空隙,在潮湿环境下绕组易吸潮,使得绝缘电阻偏低。加之,当日空气湿度较大,在操作过电压作用下,造成电机绝缘损坏,导致本次故障的发生。

江都站采用了塑料轴瓦,代替巴氏合金瓦;皂河二站轴颈重新堆焊加工,并根据轴颈加工尺寸对水导轴承配合加工;刘山站将水导材质更换为聚氨酯,部分机组水导材质更换为研龙。以上泵站通过更换轴承、导轴瓦材料都得到了较为理想的效果,因此在泵站设计时,应充分考虑各种材料的优缺点,选取适合该泵站的轴承、导轴瓦。

机组运行过程中,若出现轴承温度异常上升,表明轴承润滑脂缺少,可通过加注润滑脂解决该故障。

及时发现缺陷,防止故障扩大,加强运行过程轴承磨损的检查,及时掌握不同轴承的运用效果。

针对叶轮发生叶轮外壳内壁汽蚀严重现象,可以喷涂高强度耐汽蚀的材料,加强其抗汽蚀性能。5号泵站在发现叶轮汽蚀损伤后及时使用TS101铸铁修补剂及环氧树脂对其进行修补,使用后水泵运行平稳,修复效果好。

对于因为泵装置自身性能缺陷而引起的叶轮汽蚀,可以通过优化泵装置来消除故障,即优化叶调机构、叶轮导叶结构、流道布置形式^[7]。此外,若

机组长时间在偏工况、低效区运行,同样会加重水泵汽蚀,除特殊情况外应当避免水泵偏工况运行,使水泵在高效率区间运行。

受上下游水位影响,机组振动加剧,叶调机构浮动套和小轴磨损其间隙增大,造成漏油量增大,无法及时排到回油箱,影响设备安全运行,此时应及时更换叶调机构浮动环、浮动套和小轴。

若机组叶调机构出现漏油现象,设计时受油器放气阀应选用较长和较大的堵丝,且安装时在堵丝上包裹耐油生胶带,防止渗油和脱落。

电机定子绕组匝间短路的故障一旦发生,需及时返厂更换线圈。若旱情紧张,可采用现场临时处理方案“丢线圈法”对电机定子绕组进行应急处理,等到水情缓解以后再返厂维修。但需要对电机绕组进行“丢线圈法”处理,并通过直流耐压及泄漏电流和交流耐压试验。

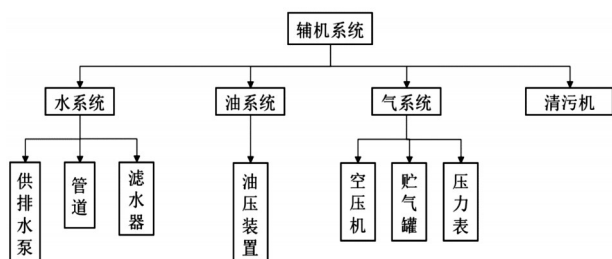
图2 辅机系统故障主要发生部位

大型立式轴流泵站辅机系统的故障种类多,原因复杂。辅机系统由于关系到供排水、润滑油、液压油、断流设施等,其故障对泵站运行有较大影响,严重时可能造成泵站停机。辅机系统的故障主要发生在以下部位,如图2所示。

泵站E供水母管出现不均匀沉陷现象,造成供水母管受力,加之供水母管老化,管道薄弱处破裂,导致水流大量向外喷射。据调查,管道材料为铸铁管,断裂部位位于第一段铸铁管中间接缝部位,且破裂部位外部包裹石棉制品,因此管道受损情况无法被及时发现。

泵站E的油压装置发生过2次压力不足现象,在排查了压力开关后,检修人员发现是卸荷阀与手

动泄压阀损坏引起了本次故障。在更换故障阀件后,装置运行恢复正常,压力稳定。此外,该站1号油压装置运行过程中发生异常,工作人员检查后发现是PLC模块故障导致,在对其进行更换后再次运行,装置运行良好。

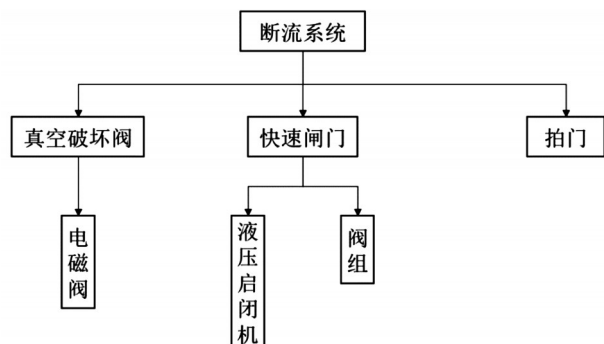
图3 断流设施故障主要发生部位

断流设施根据机组结构和出水水道不同,立式轴流泵站大多使用真空破坏阀断流、快速闸门断流及拍门断流。断流设施一方面需要确保机组在日常以及出现事故时可以迅速停稳,防止飞逸事故的发生;另一方面确保人民财产安全,免受洪涝威胁。根据调查资料,断流设施故障主要发生部位如图3所示。

泵站C快速闸门开度值偏差较大,闸门开启时到达一定高度才显示开度值,而闭门时闸门未完全关闭时,开度显示值已经显示0,且停止闭门动作。低温时闸门开度传感器显示跳跃幅度更大。分析其故障原因为内置式的闸门传感器发生故障,该传感器位于活塞杆中间,导致开度值发生较大偏差。

泵站E出现闸门开启过载现象。卷扬机在运行工况下,短时内有超载报警。分析其故障原因为闸门肋板设计不尽合理,导致水流流动正负压过大,且设计时卷扬机选用余量不大。

定期检查闸门,闸门的门槽、门库、门底坎和门盖座等位置应重点维护,检查闸门是否能够正常运行。

很多故障都是由于阀件本身缺陷或者阀件与泵装置匹配度差而引起的,因此对于阀组(件)的采购测试应当引起足够的重视。

加大对开度仪定期巡检的力度,组织人员对闸门附近的杂物进行定期清理以提高传感器精度,可以避免很多由于开度仪引起的故障发生。
