# 三河闸伸缩缝防渗处理效果分析

**摘要:**三河闸是淮河入江水道的控制口门,经过多年运行,多处闸墩伸缩缝位置出现渗漏,影响工程运行安全。通过分析三河闸伸缩缝观测资料,研究伸缩缝变形与闸墩渗漏问题之间的关系,结合现场条件,提出在伸缩缝中部钻孔及灌注水溶性聚氨酯浆液的防渗处理方案。经灌浆防渗处理后,三河闸闸墩渗漏问题得以解决,可为类似大型水闸的伸缩缝检查观测及防渗处理提供借鉴。

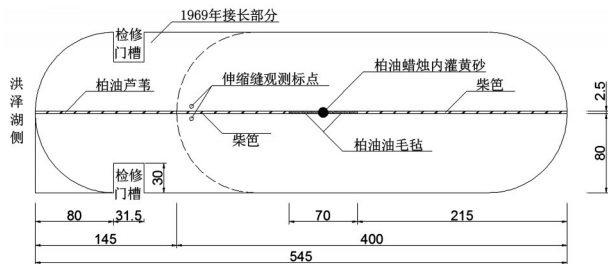
图 1 三河闸闸墩伸缩缝结构平面图(单位:cm)

三河闸闸身共 21 块底板,加上闸身与两侧岸墙的 2 条伸缩缝,共计 22 条伸缩缝。三河闸闸身伸缩缝的宽度为 2.50 cm,闸墩伸缩缝高 9.80 m、宽 5.45 m,伸缩缝内填料从上游到下游依次为柏油芦苇、柴笆、柏油油毛毡、柏油蜡烛内灌黄砂、柏油油毛毡、柴笆,伸缩缝防渗主要依靠中部 70 cm 宽的柏油油毛毡及直径为 10 cm 的柏油蜡烛内灌黄砂防渗体。

三河闸工程经过多年的运行,伸缩式内防渗填料出现不同程度老化、流失。经现场检查,共有 13 条伸缩缝出现不同程度的渗漏。其中,30#孔与 31#孔之间伸缩缝渗漏最为严重,渗漏量超过 10 L/min。若不及时进行防渗处理,可能继续扩大,影响工程安全运行<sup>[1-2]</sup>。三河闸闸墩伸缩缝结构平面见图 1。
