## 严埭港泵站技术供水管道水下部分抢修案例

摘要:大型泵站技术供水系统作为泵站辅机中极其重要的组成部分,直接影响到整个泵站的正常运行。结合严埭港泵站技术供水管道水下部分抢修工程实例,对该泵站流道内冷却水管渗漏采用荧光剂渗漏检测法精准查找漏点并进行管道的渗漏抢修改造,可为同类型泵站的设计、运行、维修、管理提供参考。

# A case of emergency repair of underwater part of Yandaigang Pump Station's technical water supply pipeline

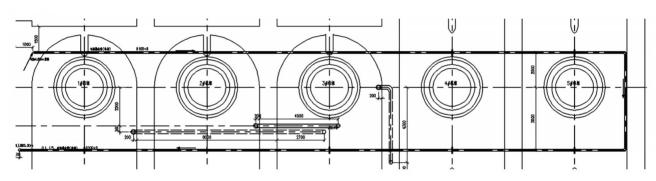
图1 技术供水管道流道层平面示意(单位:mm)

查漏要遵循面、线、点逐步缩小范围的工作程序<sup>11</sup>。经过仔细检查,发现泵站不运行即供水管道各阀门均关闭时,没有水量损失,水箱、供水管道可观察到的部位均没有渗漏水痕迹,遂怀疑渗漏点在管道的隐蔽部位。再次仔细检查水廊道、技术供水室、主厂房等位置,建筑物预埋管道部位未发现渗漏水痕迹。查阅管道走向图纸可以看到,技术供水管自4.8 m高程从1号机进水流道处垂直引入,在流道内水平铺向5号机流道管道,经过两个90°弯后回到1号机出水流道,然后垂直往上回到5.3 m高程处,也就是说冷却水通过流道内的U形管并在流道内完成冷却(图1),因此渗漏点很可能就在流道内的供水管道上。

由于管道在充满河水的流道中,从实际出发, 不可能将每个流道都抽干后确定漏点,于是再次从 图纸着手进行分析。由于管道材质为不锈钢,主管 上锈蚀渗漏的可能性小,而管道U形转弯处存在2处 焊接点,因此推测最有可能产生渗漏点的部位为流 道内U形供水管道的弯头焊缝处,也就是5号机出 水流道内。

首先排空5号流道内河水,以便实地勘察流道 内技术供水管道的具体情况,经过一昼夜不间断排水,终于将流道内水位降至管道底部。进入流道观察,发现果然是在U形供水管道的弯头焊缝处出现了裂缝,管道上部裂缝宽约10 cm,管道下部裂缝宽约5 cm,进一步证实了之前的判断。

完成抢修后进行了技术供水系统的试运行,在 5号主机组出水流道内未见管道修补处有渗漏水出 现,整个水系统储水箱也未再出现水位明显下降的 趋势。试运行完成后,说明整个维修过程中,判断 和查找漏点精准,无其他渗漏点,修补方案可靠有 效,维修成功。 采用流道河水自然冷却的水系统泵站,即便管道采用不锈钢材质,在焊接弯头处依然有破损渗漏的可能性。由于严埭港泵站流道内不锈钢水管未做支架固定,开泵时水流的冲击导致管道会发生轻微的冲击震动,最终导致焊接处出现破损,此次浇筑混凝土也固定了管道,一并解决了管道震动的问题。

由于快速门止水处一直处于有少量漏水的状态,需不时抽水以保持流道内低水位线,急需尽快采取解决方案堵上漏洞。经分析研究,决定采用在U型管道裂缝处浇筑混凝土埋没的方法以快速解决问题。同时,为防止再发生同样的渗漏,在U型管道尚未发生破裂的另一端也浇筑混凝土。

由于泵组流道中一旦开泵,将会形成强水流冲 击拟浇筑在管道上的混凝土保护体,因此混凝土 保护体必须与底板牢固地连结成一个整体,于是 在底板上沿管道在两侧打入8颗高强度不锈钢膨 胀螺栓作为整体混凝土的桩基。考虑到如果混凝土 体积过大,不但会增加工程量影响进度,还会对流道 内的流态产生不良影响,因此将混凝土体的尺寸定 位为 1.2 m×0.9 m×0.35 m, 用Φ12 螺纹钢筋制作相应 大小的钢筋笼框架,并将钢筋笼用点焊加绑扎的方 式牢固地与膨胀螺栓结成整体。再浇筑混凝土立方 体,混凝土强度为C25,加入早强剂以快速提高混凝 土早期强度,目对后期强度无显著影响。该方法也 是为了浇筑完毕后能快速拆模,缩短维修时间。浇 筑完成12h后进行拆模,混凝土保护体成型理想,强 度符合预期。最后,将流道内的模板、沙袋及剩余建 材全部清出流道,至此技术供水抢修工作顺利完成。
