超长服役期混凝土坝安全性态评估

——以凰窝水库大坝为例

摘要:随着混凝土坝服役期不断增加,对其进行安全性态评估极为重要。以凰窝水库大坝为例,开展超长服役期混凝土坝安全性态评估研究。通过现场调查分析裂缝成因、扩展趋势对混凝土坝正常运行的影响,进一步计算含裂缝混凝土坝强度及稳定情况,最后对混凝土坝安全性态进行综合评估。结果表明:两种工况下,主、副坝坝踵位置未出现拉应力,坝址处压应力满足规范要求, K 值满足规范要求;由爆炸产生的最大应力达 4.69×10^5 Pa,发生在大坝的右部顶端,混凝土坝坝顶位置为薄弱部位;凰窝水库大坝最终评估为“三类坝”。

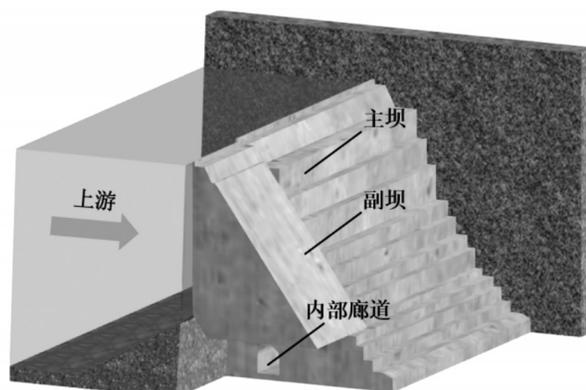
图1 凰窝水库枢纽布置

凰窝水库主、副坝均为混凝土重力坝,坝长分别为 110 m 和 26.60 m,最大坝高 28.21 m,坝顶高程 191.06 m,挡浪墙顶高程 192.06 m。主坝坝体迎水面高程 182.96 m 以上部分竖直,以下部分坡度为 1:0.06,背水面采用台阶型式,坡度为 1:0.7,坝顶宽度 1.09 m;副坝迎水面竖直,背水面坡度 1:0.75,坝顶宽度 1.09 m。坝体底部设置内部廊道,廊道横断面为城门洞型,位于高程 169.00 m 处,断面尺寸为 2.4 m×2.7 m(宽×高),其布置如图 1 所示。

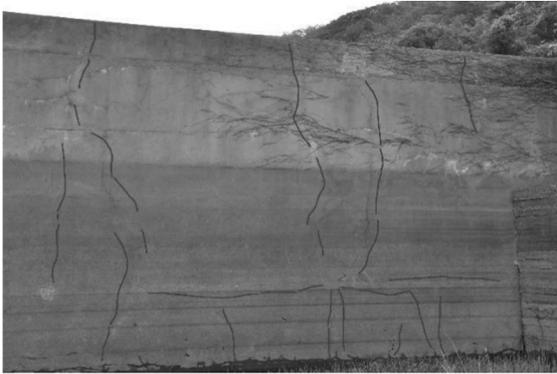
图2 副坝右岸坝段上游面裂缝分布

由表 1 可知,主坝、副坝及主副坝结合部位存在多条裂缝,副坝上游面裂缝分布如图 2 所示。主副坝结合部位的结构缝止水存在破损,且缝内充满杂草、漂浮物(图 3),这表明在高水位时可能是渗水通道。主副坝结合部位裂缝(图 4、图 5)近几年来较为稳定,未发现有明显的缝口张开、坝体错位增大的趋势。

(1)修补处理坝体裂缝和结构缝止水,补强上游面破损的防渗砂浆和下游坝面老化破损的混凝土,提高大坝结构整体性和防渗体系完整性。

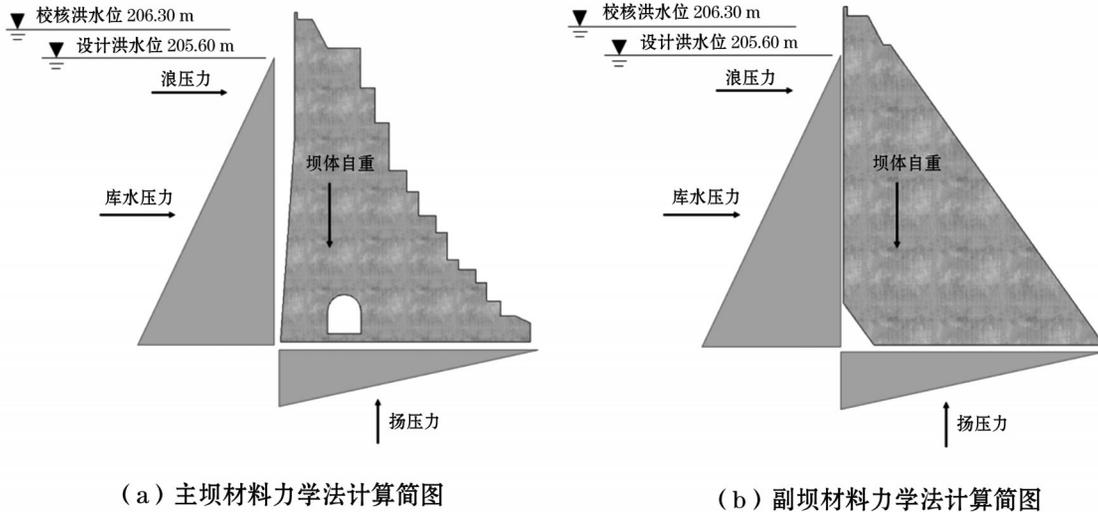
图6 主坝、副坝材料力学法计算简图

主坝、副坝材料力学法计算简图见图6,计算荷载见表2,应力计算结果见表4,稳定计算结果见表5。

根据《混凝土重力坝设计规范》(SL319—2018),运用期重力坝坝基面坝踵、坝趾的垂直应力应满足在各种荷载组合下(地震荷载除外),坝踵垂直应力不应出现拉应力,坝趾垂直应力不应大于坝体混凝土容许压应力,并不大于基岩容许承载力。由表3中的强度分析结果可知,在两种荷载工况下,主坝、副坝坝踵处未出现拉应力,坝趾处压应力小于坝体混凝土容许压应力和基岩容许承载力,故主坝、副坝满足强度要求。

坝基面抗滑稳定安全系数 K 值在基本组合工况下不应小于1.05,特殊组合工况下不应小于1.00,由表4中的稳定计算结果可知:主坝、副坝的抗滑稳定系数满足规范要求。

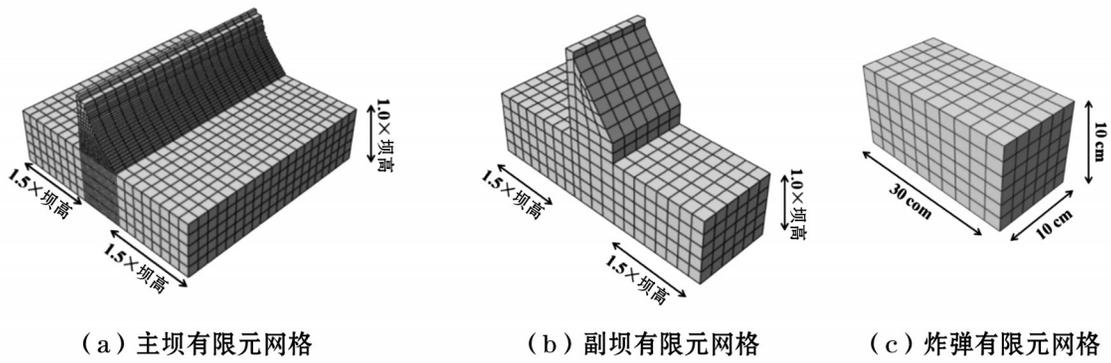
图7 主坝、副坝及炸弹的三维有限元网格图

根据主坝、副坝的实际情况,计算范围取为:上游和下游分别取1.5倍坝高,坝基取1.0倍坝高。X方向以坝轴线为坐标原点,Y方向以高程为坐标。主坝共计7380个单元,副坝共计768个单元。根据炸弹的实际情况,其大小设计为30 cm×10 cm×10 cm(长×宽×高)。X方向以轴线为坐标原点,Y方向以高程为坐标,共计360个六面体八节点单元。创建主坝、副坝及炸弹三维有限元网格图见图7。

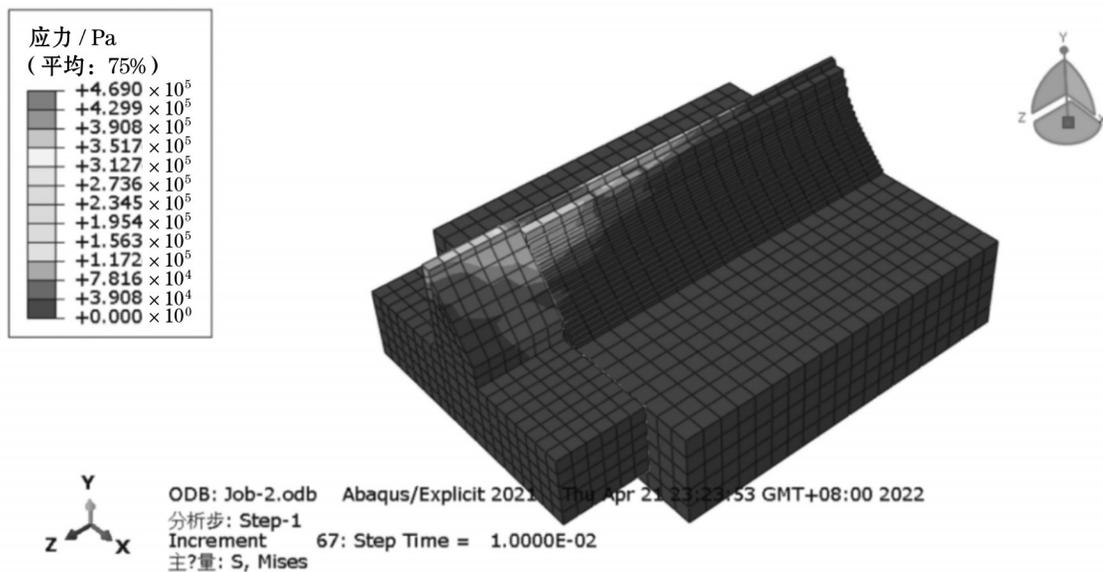
图8 爆炸应力分布

根据ABAQUS有限元模拟软件计算分析,此次爆炸的应力图见图8。

由图8可知,此次爆炸冲击主要影响主副坝结合处坝体,即大坝右侧顶端。爆炸产生的冲击波

最大应力发生在大坝的右端顶部,应力达到 4.69×10^5 Pa。当爆炸位于离大坝较近空中时,会在爆炸中心附近出现小范围的表层破坏,对大坝整体只有很小的影响。本次爆炸可近似认为近场空中爆炸,爆炸应力主要作用在大坝的主副坝结合处,主要位于混凝土坝坝顶部位,因此坝顶为大坝范围内较薄弱位置。

(3)经采用有限单元法计算分析,由爆炸产生的最大应力达 4.69×10^5 Pa,发生在大坝的右部顶端,因此混凝土坝坝顶位置应为重点关注的薄弱部位。
