浅析九圩港除险加固工程水下检修施工工艺

摘要: 通过九圩港闸室底板水平止水修复工程, 充分体现出气压沉柜在水下检修的优点, 特别适合沿江此类水闸对止水的维修, 施工时可防止因扬压力太大造成底板损坏。同时此次检修采用新材料进一步证明该材料适合类似工程的检修。

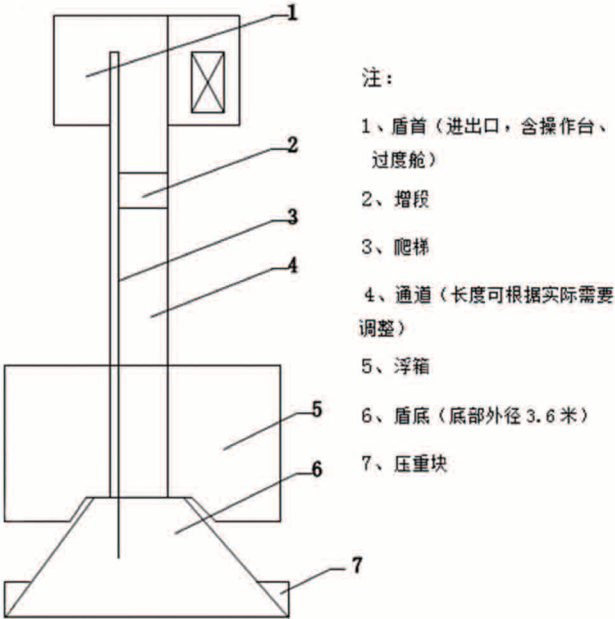
图 2 气压沉柜工作原理图

制闸、九圩港闸、上海蕴东水闸等多座水利工程进行了水下检修, 工程质量良好, 满足设计要求, 取得了良好的效果。气压沉柜组装示意图见图 2。

此次水下闸底板水平止水加固拟采用自浮式气压沉柜对长江侧底板沉降缝进行处理, 采用自浮式开口钢围堰对内河侧底板沉降缝进行处理, 自浮式气压沉柜和自浮式开口钢围堰同时使用。自浮式气压沉柜和自浮式开口钢围堰在水中自浮移动到施工部位, 无需起吊设备, 具有移动灵活, 排水方便等优点, 自浮式开口钢围堰还有便于业主方工程质量检查。
