# 隧道穿越段长江堤防渗流原因分析及消险加固方案

**摘要:** 某隧道穿越段江堤发生了渗流, 通过对地质条件、探测结果等方面的研究, 进行渗流产生原因的分析: 该段江堤情况复杂, 历经多次工程建设, 江堤堤身及下部堤基可能受到扰动, 堤防土质变松散, 形成了渗水通道。结合江堤实际情况, 提出了消险加固方案, 并进行了多项稳定复核。本案例总结的经验和教训, 可为其它类似江堤提供经验和参考。

## Causes analysis and reinforcement plan of the Yangtze River embankment seepage on tunnel crossing section

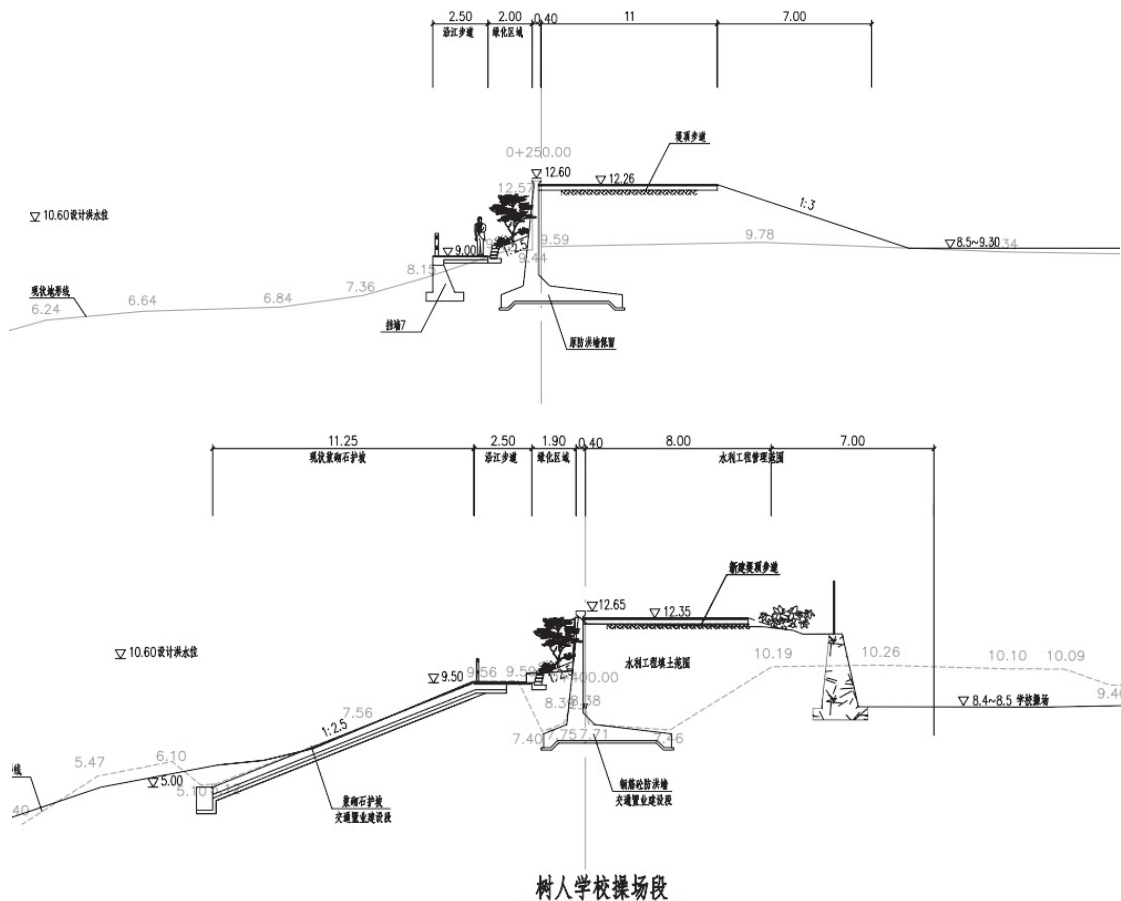
图 1 堤防断面设计图

该段江堤为最早实施的南京市滨江风光带改造工程之一, 由江堤改造和环境景观改造两部分组成。主要工程为: 墙后(堤顶)建设观江步道, 墙前建设临江步道, 建设平台及附属设施, 环境景观改造等。江堤提升改造工程 2012 年 10 月开工, 2013 年 6 月基本完成。堤防断面设计图见图 1。
