万寿河除险加固分析及治理方案比选

摘要:本文根据万寿河防洪体系现状,提出在河口建水闸和堤防加固两个除险加固方案,分别从施工、投资、管理等方面,对比分析相应除险加固效果。结果表明,对万寿河堤防进行除险加固更为经济合理。为浦口区境内其它通江或滁河类似工程,提供参考依据。

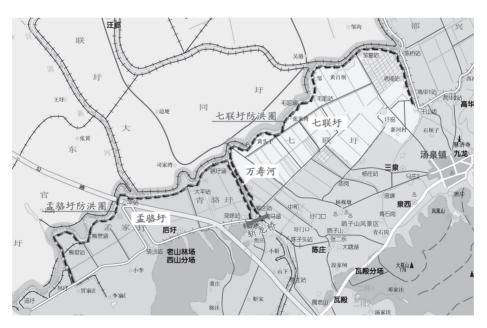
图 1 万寿河现状防洪体系图

万寿河左岸斩龙桥以下的堤防和与其连接的 滁河干堤共同组成孟骆圩防洪圈,万寿河右岸堤 防和与其连接的滁河干堤共同组成七联圩防洪圈, 见图 1。

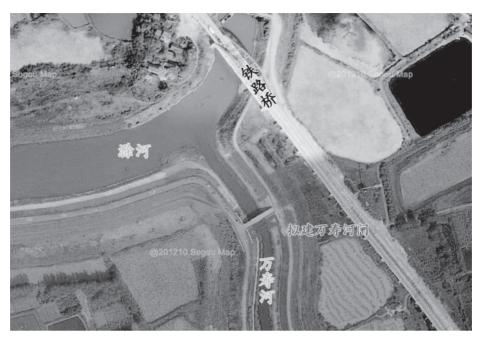
图 2 新建水闸位置示意图

万寿河圩区河道长度仅为 2km, 且河道曲折、弯段多。河口处河道相对顺直、水面开阔, 泄洪顺畅。闸址位于万寿河口处, 建闸后控制范围为整个万寿河堤防, 工程效益实现最大化。且拆除老桥, 利用新建闸的交通桥代替老桥, 保证现状交通通

针对万寿河左岸堤防出现的险情情况,提出 两种除险加固方案: (1)万寿河口建闸,可以在滁 河高水位时能够关闸挡洪或在万寿河堤防出险时 畅。新建水闸位置详见图 2。

量采用 389.5 m³/s。万寿河闸建设规模为:设计流量 389.5 m³/s,主要建设内容包括:闸室、上下游翼墙、护坦、消力池及附属管理设施等。

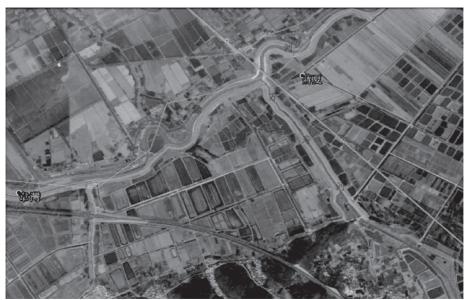
图 3 堤防加固位置示意图

验,消除堤身渗漏隐患一般采取多头小直径深层搅拌桩防渗墙、高压喷射灌浆防渗墙、全断面开挖填筑、上断面开挖填筑配合下断面套孔冲抓粘土防渗墙等进行加固处理^[1-2]。由于该段堤防在2014年进行过深搅桩防渗墙处理,本次方案不再考虑,以下对另三种方案进行方案比选,堤防加固位置详见图 3。

- (2)全断面开挖填筑: 优点是开挖填筑后,整个堤防进行土方压实,防渗效果好。缺点是开挖要考虑堤基土质情况,该段堤防地基 K0+400~ K1+800段有较深淤泥质粉质粘土,厚度达 6~ 14m,不适于开挖回填。
- (3)上断面开挖填筑+下断面套孔冲抓粘土防渗墙:优点是施工场地要求较低,机械设备简单,进场、施工方便;堤防附近土料储量较大,且土质相对较好,为粉质粘土,满足施工需要;工程量小,工程造价低;防渗效果好,便于检查;缺点是受堤前水位影响较大,但枯水季节施工河道水位低,影响降低;回填质量要求较高,回填粘土要去杂,经土工试验后使用,同时保证夯实质量^[4]。

经综合分析可知: 从投资角度出发,方案三投资最省,方案一和二工程投资较大; 从防渗效果看, 堤身基础普遍分布淤泥质粉质粘土, 高含水量、大孔隙比、高压缩性、低强度, 易产生较大沉降、不均匀沉降等问题, 施工后, 高压旋喷防渗墙与周围土经过不均匀沉降, 产生竖向裂缝, 成为渗水通道, 防渗效果难以保证, 同时由于堤基淤泥质粉质粘土埋藏较深, 厚度达 6~14m, 不适于全断面开挖填筑, 因此综合以上比较, 本次设计推荐采用方案(三), 即上断面开挖填筑+下断面套孔冲抓粘土防渗墙。同时堤身防渗需结合白蚁防治共同处理。

堤身防渗设计: 堤防上断面土方开挖, 开挖厚度约 3m, 然后自堤顶轴线方向布置套孔冲抓粘土防渗墙, 防渗墙顶部高程为 12.30 ~ 11.50m, 底部进入堤基线以下 1m, 墙底高程为 6.4 ~ 4.4m。防渗墙深度为 5.9 ~ 7.1m。粘土防渗墙施工后, 上断面进行分层填筑碾压夯实。
